A Baugeschichte

Übersicht Dachbereiche – Grundriss Zerrbalkenebene

1. Stand der Baustelle**Info**

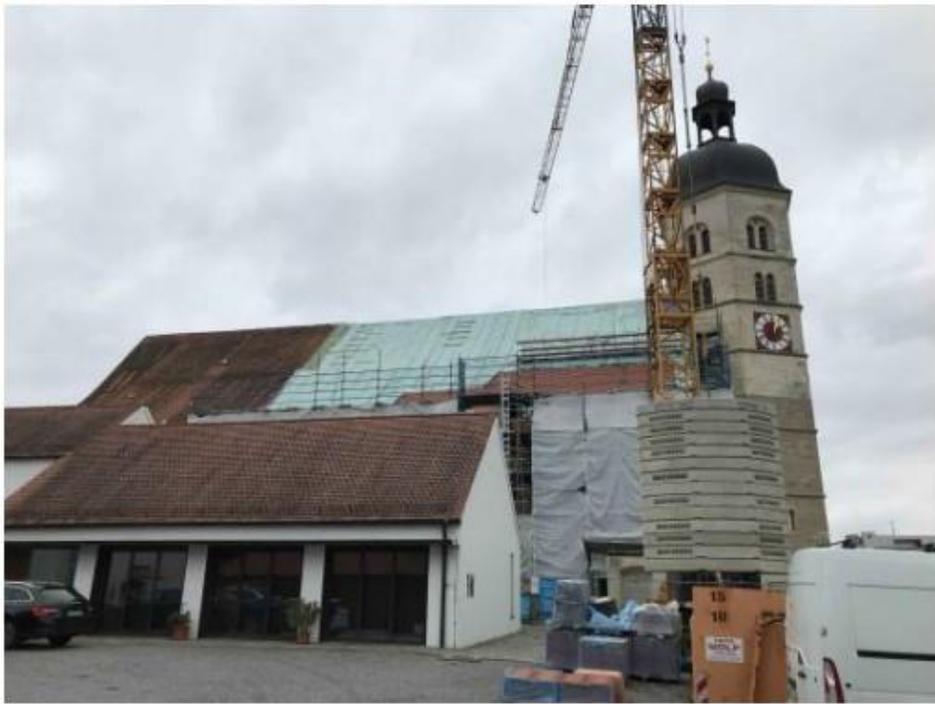
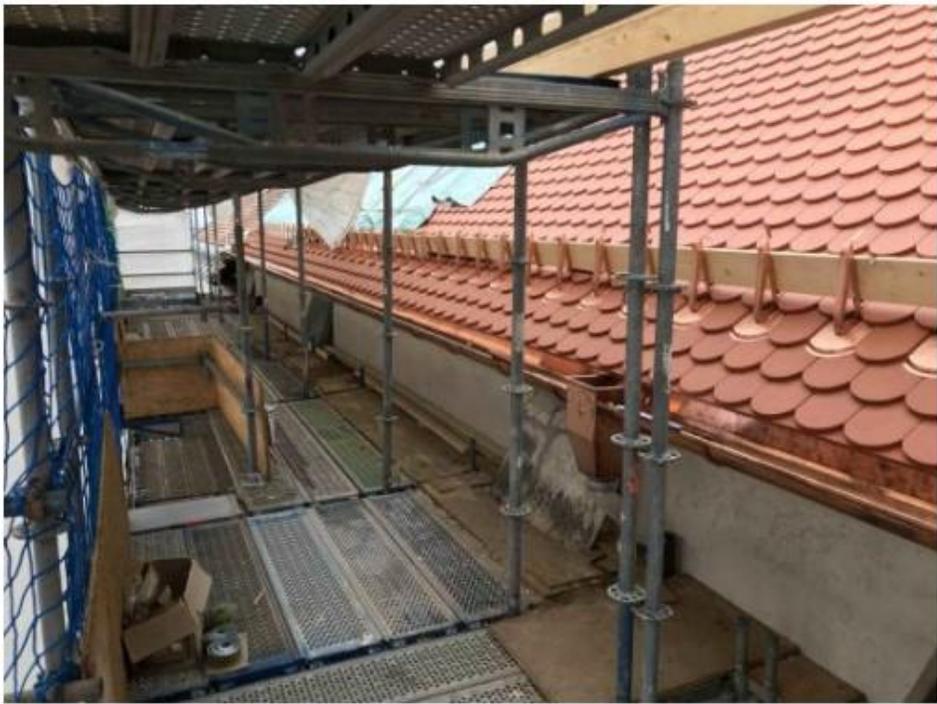
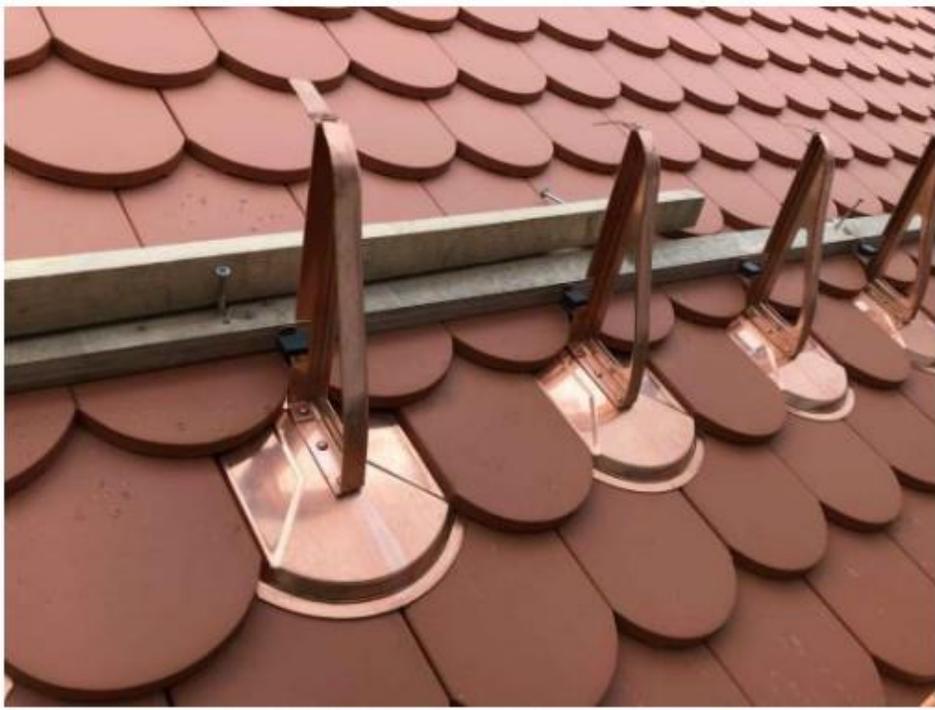
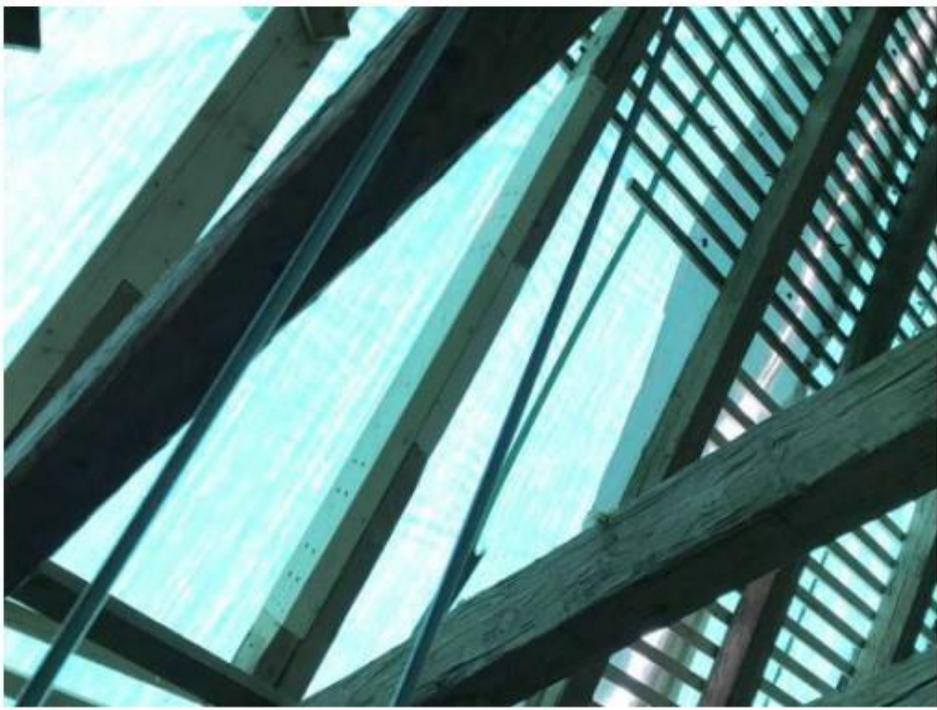
Die im Zuge der Dachdeckerarbeiten an lokalen Stellen festgestellten Schäden an der Sparrenoberseite wurden gemäß Angaben BBI durch stehende gerade Blätter repariert.

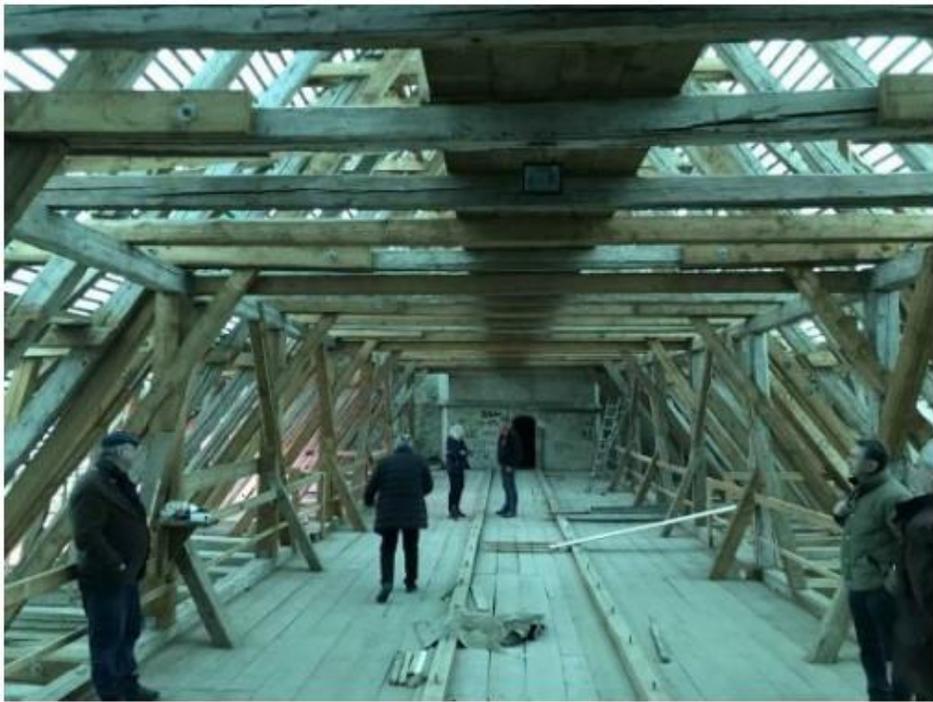
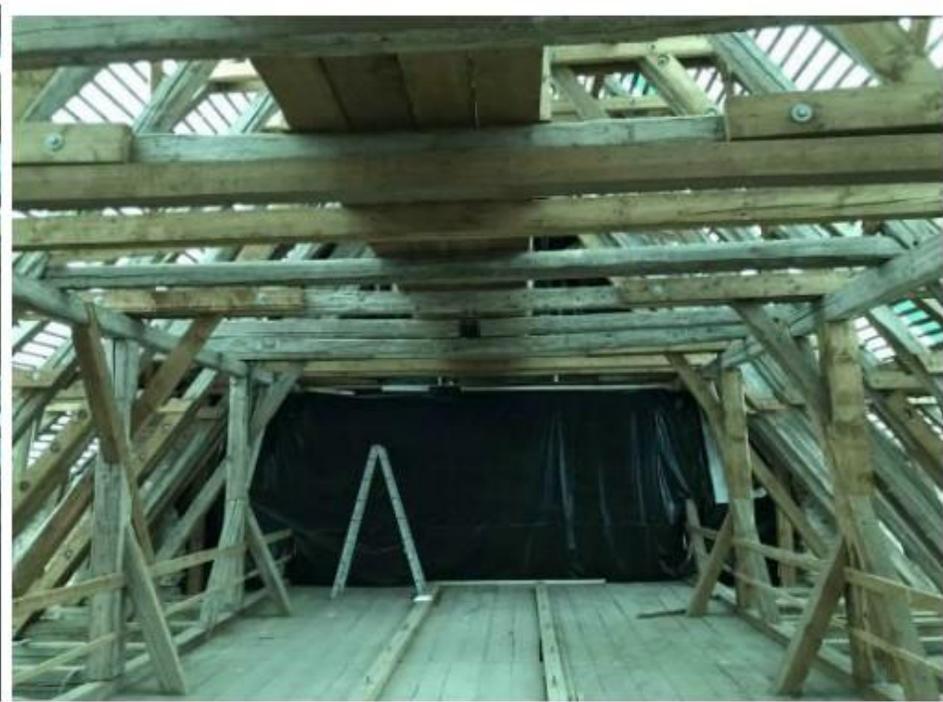
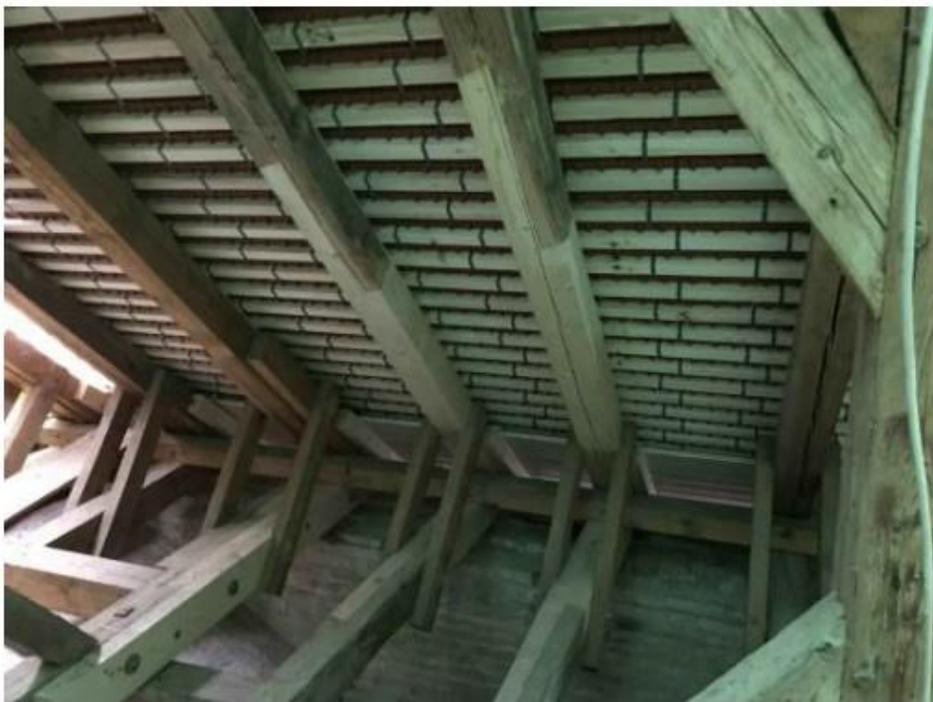
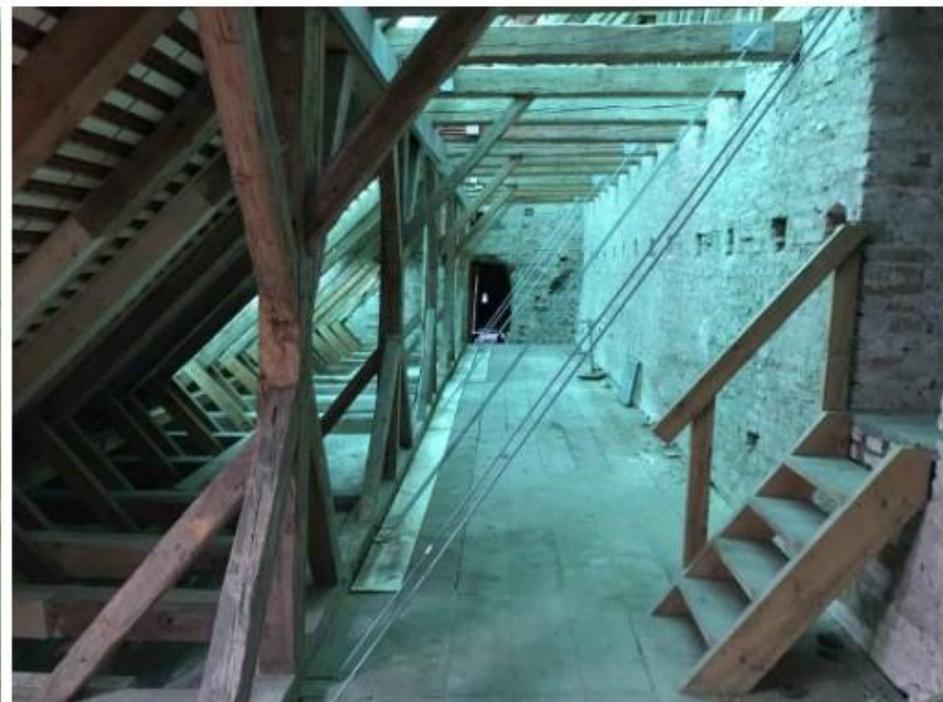
- Die auf der Südseite des Kirchenschiffs vorhandenen Dachgauben aus dem Jahr 1941 wurden aus Dauerhaftigkeitsgründen ersatzlos entfernt.
- Für die weiteren Arbeiten bis Herbst 2024 wurde das Presbyterium zum Schutz ggf. vorhandener Fledermäuse durch eine schwarze Bauplane vom restlichen Dachraum abgetrennt.
- Derzeit erfolgt die Neueindeckung des Dachstuhls mit Kirchen-Biberschwanzziegeln sowie der Einbau einer Sturmverklammerung mit an die örtlichen Gegebenheiten (Witterungseinflüsse) angepassten Verlegeraster.
Auf Traufhöhe wurden die Haken zur Halterung des Schneefanggitters verlegt. Die Dachrinne sowie der Rinnenkessel in Kupfer wurden angebracht.
- In den kommenden Tagen erfolgt ein Ortstermin mit der Fledermausschutzbeauftragten zur Abstimmung erforderlicher und möglicher Einflugöffnungen im Traufbereich.
